Splošni podatki pregleda

Številka objekta	VA0659	Datum konca pregleda	10.09.2015
Datum začetka pregleda	10.09.2015		
Ime objekta	LC 269090		
Številka ceste	A5		
Številka odseka	0811	Odsek v km	1.990
Tip pregleda	glavni		
Vodja pregleda			
Pregledovalci			
Vreme	sončno, 19°C		
Datum zadnjega pregleda:	04.12.2013

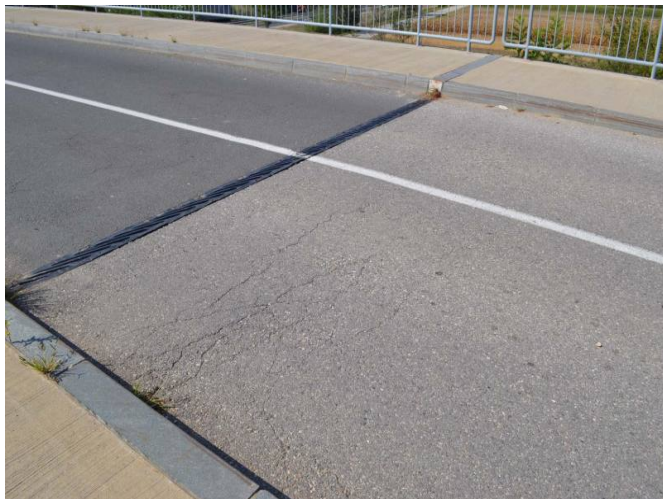
VA06591009201500201.jpeg

2 VA0659 0111 0725 01 PO1 --- -- -- LOK ---- --

10.09.2015 0.70 1.00 0.60 0.50 1.00 - **0.21**

Dostop na most-vozišče - asfalt - razpoke

polje 1 - ob 1. podpori polja

lokalno

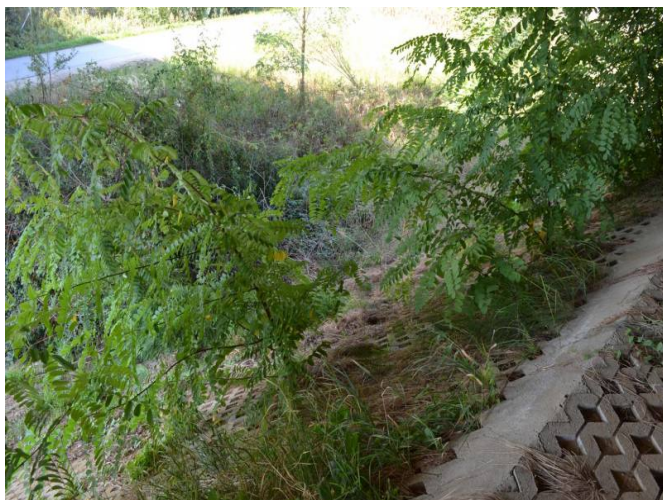
VA06591009201500301.jpeg

3 VA0659 0114 0170 --- -- -- -- -- -- -- -- --

26.05.2009 0.70 1.00 0.60 0.80 1.00 - **0.34**

Dostop na most-brežina nasipa - neurejeno/prekomerno poraščeno

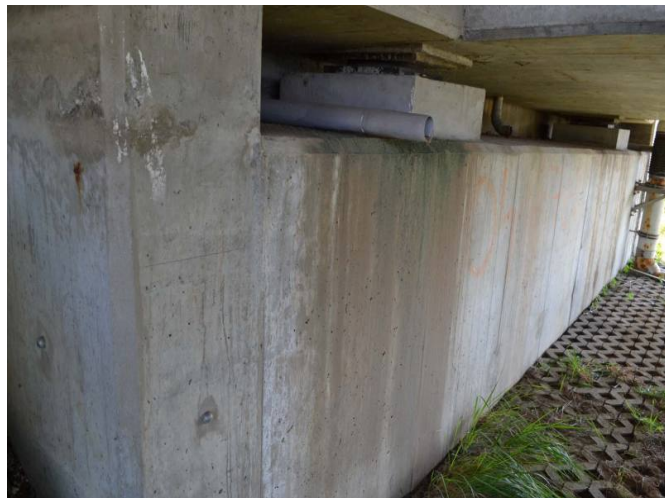
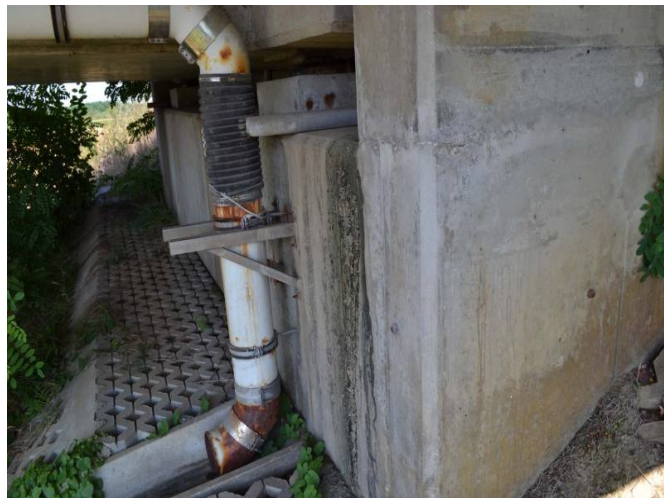
5 VA0659 0411 0253 KO2 --- --- --- LOK SAN0 --

10.09.2015 1.00 2.00 1.00 0.80 1.00 - **1.60**

Krajni opornik-stena - zamakanje ob dilataciji

oba krajna opornika

lokalno

Iz ležiščne police, bolj l.kr.opornik

Dostop na nadvoz je lokalno stopničast in razpokan. Zaradi netesne in poškodovane dilatacije na vozišči in hodniku sta oba krajna zamočena. Na krajna opornika zamaka tudi preko cevk pronicujoče vode, ki nimajo urejenega odvodnjavanja iz ležiščne police. Stanje nadvoza je dobro. Ponovno opozarjamo, da je potrebno čimprej sanirati dilataciji.

nujna sanacija

Poz. 5 nujna sanacija

Krajni opornik-stena - zamakanje ob dilataciji
oba krajna opornika

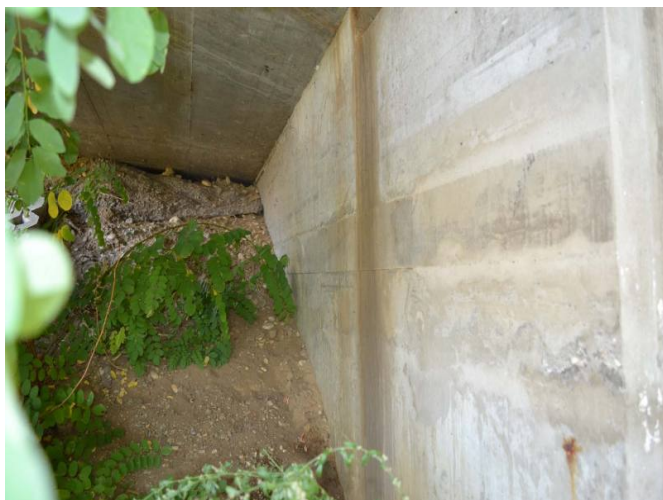
VA06591009201500901.jpeg

9 VA0659 0431 0253 01 PO1 LD -- --- VEC ---- --

10.09.2015 0.70 2.00 0.60 0.80 1.00 - **0.67**

Krila-stena - zamakanje ob dilataciji

polje 1 - ob 1. podpori polja, leva in desna stran
na večjem delu

močnejše na desni strani

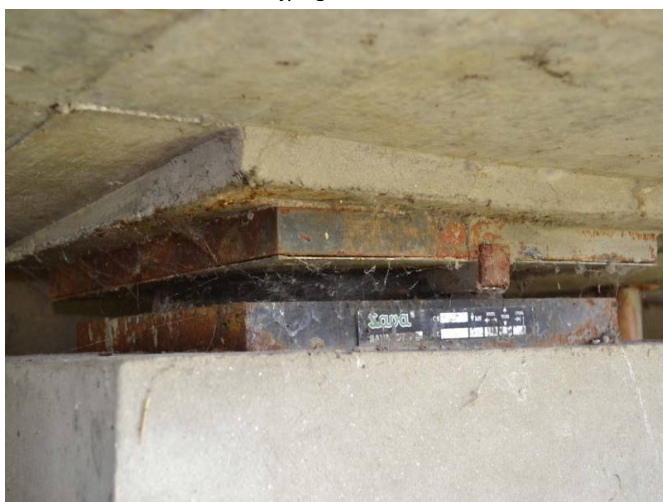
VA06591009201501201.jpeg

12 VA0659 0541 0822 --- --- --- --- --- VEC ---- --

10.09.2015 1.00 2.00 0.60 0.80 1.00 - **0.96**

Neoprensko armirano ležišče-jeklena plošča - poškodovana protikorozijska zaščita

na večjem delu

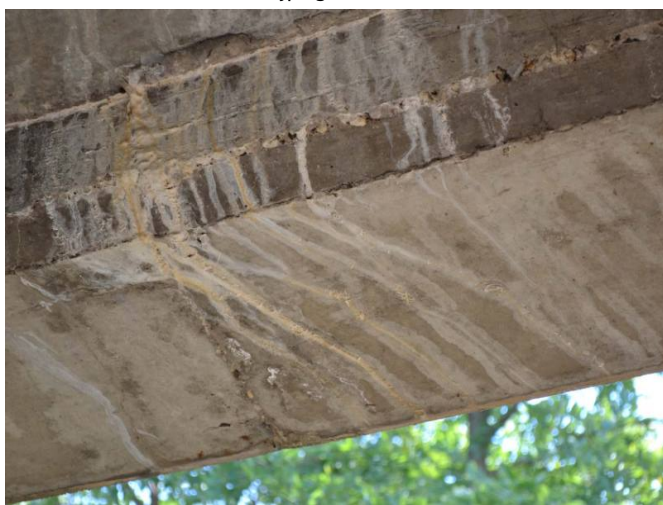
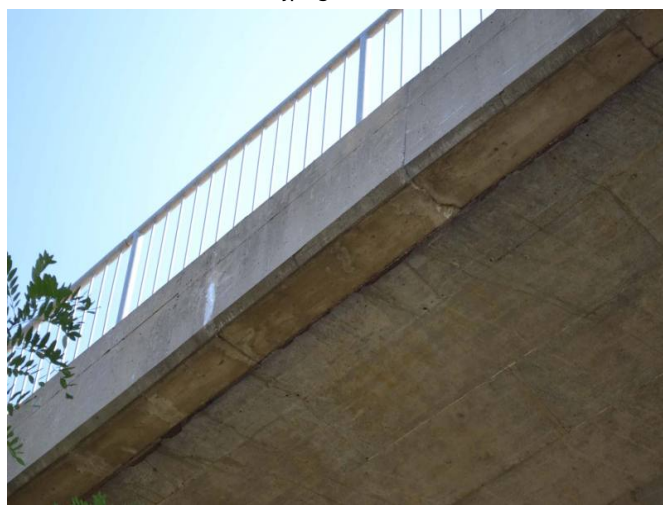
17 VA0659 0715 0246 --- --- --- --- --- POS --- --- 10.09.2015 0.70 2.00 0.40 0.50 1.00 - **0.28**

Robni venec - izločanje soli

posamične poškodbe

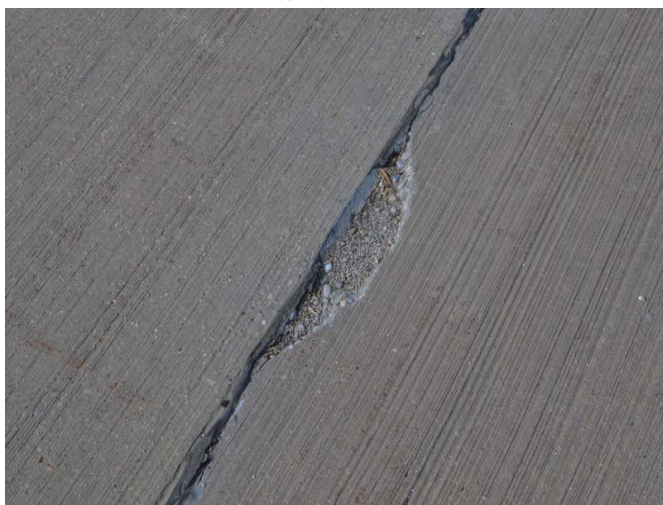
VA06591009201501801.jpeg

18 VA0659 0720 0735 --- --- --- --- --- LOK --- --- 10.09.2015 0.30 1.00 0.60 0.50 1.00 - **0.09**

Hodnik - beton - luščenje

lokalno

Na delovnih stikih

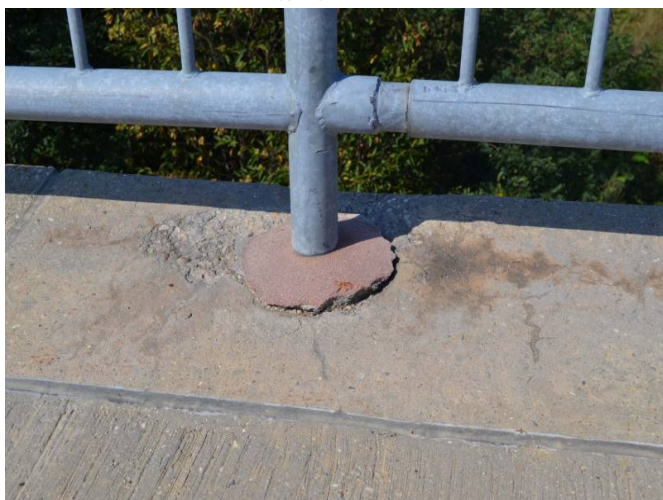
VA06591009201501901.jpeg

19 VA0659 0720 0735 06 --- D -- --- SA00 --

10.09.2015 0.30 1.00 0.60 0.50 1.00 - **0.09**

Hodnik - beton - luščenje

polje 6 - desna stran
sanirati

Sidrišče ograje

Poz. 19 sanirati

Hodnik - beton - luščenje
polje 6 - desna stran

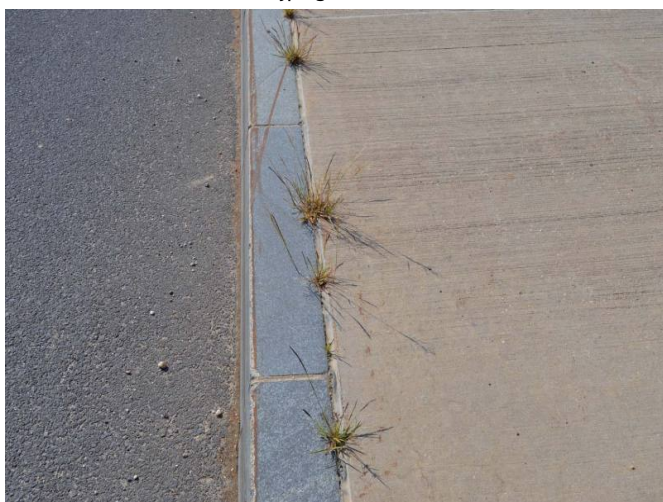
VA06591009201502301.jpeg

23 VA0659 0773 0776 --- --- --- --- SPL SA00 --

10.09.2015 0.30 1.00 0.60 0.80 1.00 - **0.14**

Vzdolžna rega-hodnik/robni - rega razpokana/propadajoča zalivna masa

splošen pojav
sanirati

močnejše na dostopih

Poz. 23 sanirati

Vzdolžna rega-hodnik/robnik - rega razpokana/propadajoča zalivna masa

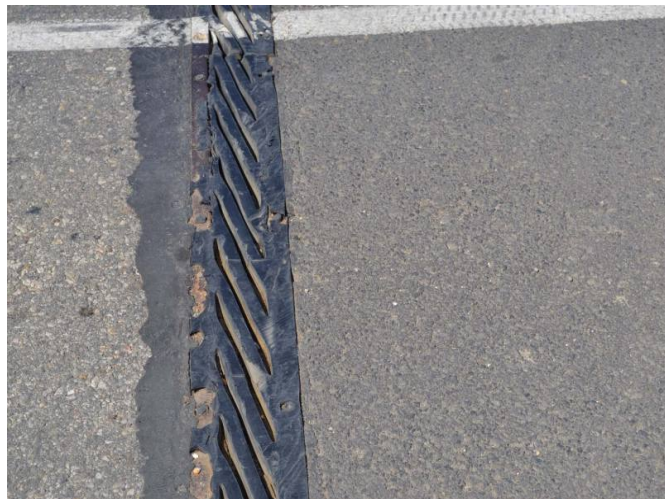
VA06591009201502701.jpeg

27 VA0659 0914 0905 KO2 --- --- --- --- LOK ---- -- 10.09.2015 1.00 2.00 0.60 0.80 1.00 - **0.96**

Dilatacija na vozišču-tesnilni vložek - mehanska poškodba

oba krajna opornika

lokalno

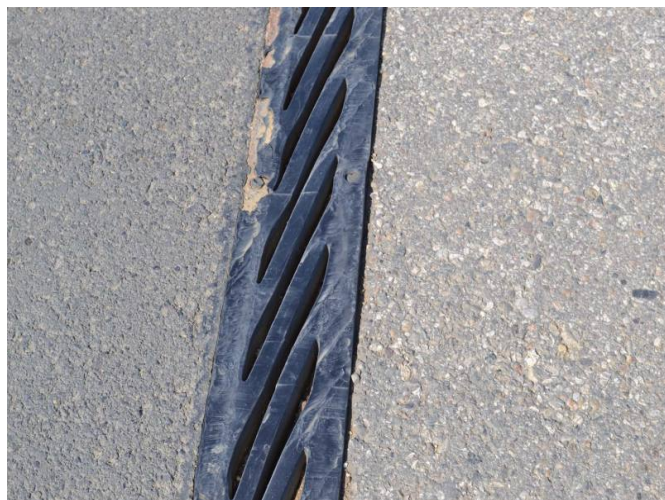
VA06591009201502801.jpeg

28 VA0659 0914 0908 KO2 --- --- --- LOK ---- --

10.09.2015 1.00 1.00 0.60 0.80 1.00 - **0.48**

Dilatacija na vozišču-tesnilni vložek - manjka

oba krajna opornika
lokalno

stik med dilatacijo in voziščem ni zal

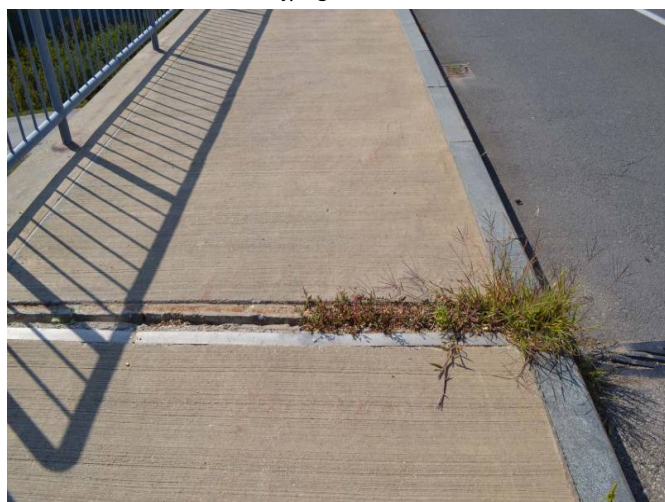
VA06591009201503001.jpeg

30 VA0659 0926 0908 01 PO1 L -- --- ---- SA00 --

10.09.2015 1.00 1.00 0.80 0.50 1.00 - **0.40**

Dilatacija na hodniku-krovna pločevina - manjka

polje 1 - ob 1. podpori polja, leva stran
sanirati

Poz. 30 sanirati

Dilatacija na hodniku-krovna pločevina - manjka
polje 1 - ob 1. podpori polja, leva stran

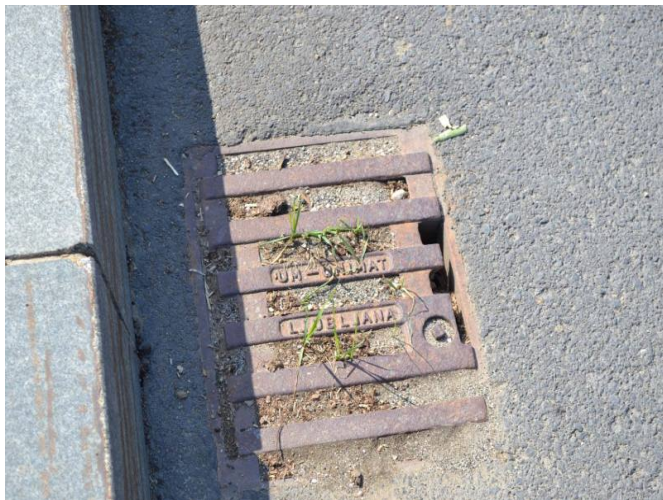
VA06591009201503301.jpeg

33 VA0659 1120 1101 --- --- --- --- SPL --- --

10.09.2015 0.70 1.00 0.80 1.00 1.00 - **0.56**

Izlivniki-vtočni del - zamašeno

splošen pojav

410 Očistiti: Izlivniki-vtočni del

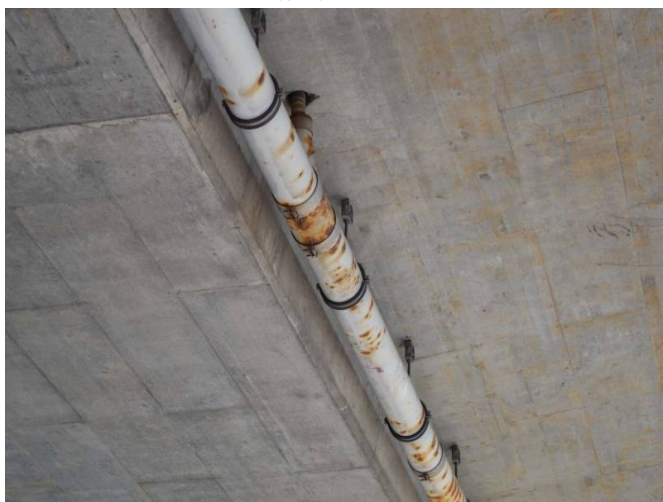
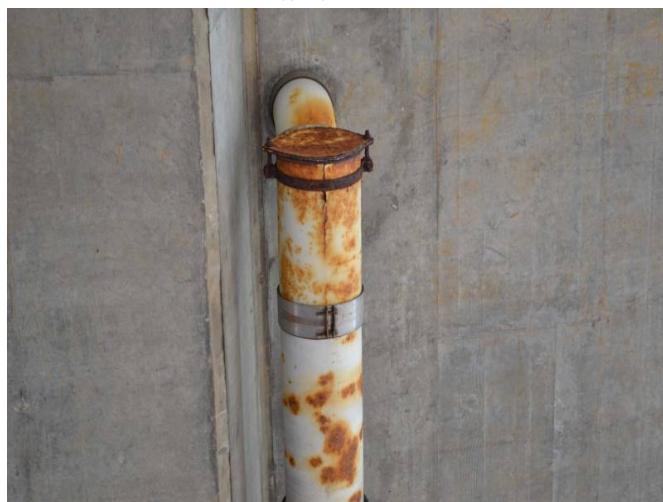
34 VA0659 1160 1103 --- --- --- --- LOK --- --

26.05.2009 0.70 2.00 0.60 0.50 1.00 - **0.42**

Izlivniki-cevovodi - korozija

lokalno
